**Onderzoek EHPU melding  
NLD-2018-5521  
(soarongeval)**

Versie: 12-2018

Aan dit rapport kan worden gerefereerd als: Rapport NLD-2018-5521.

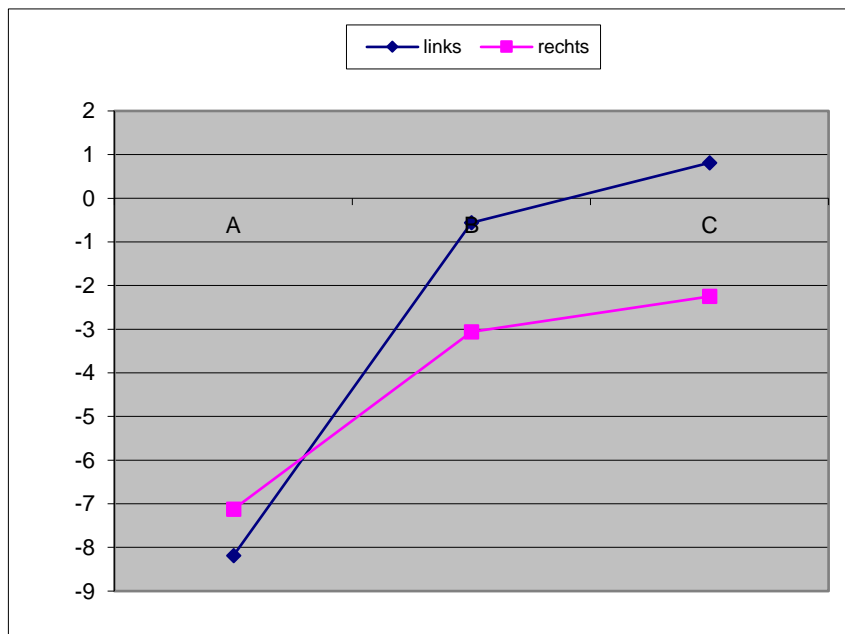
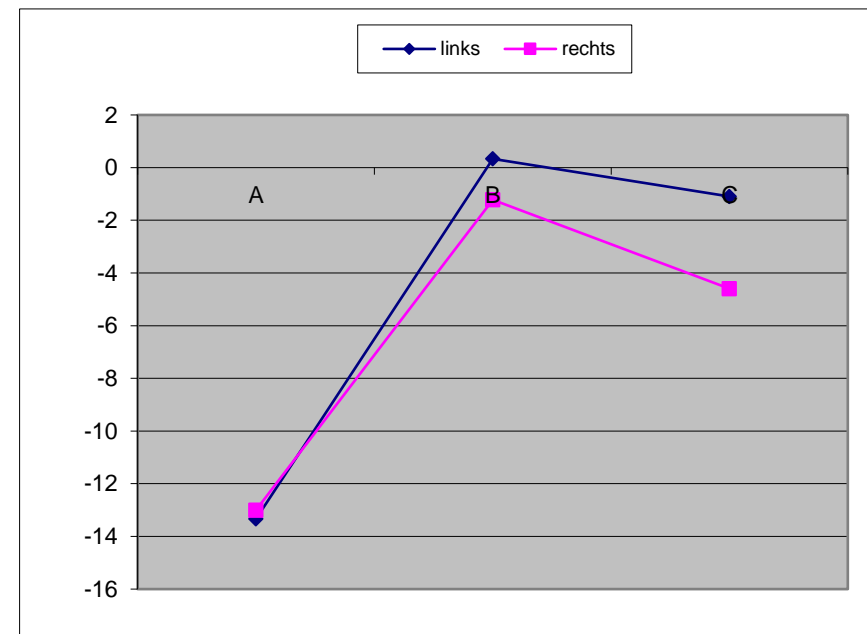
## GEMIDDELDE INSTELHOEKVERSCHILLEN

- Lijnlengte, trim van het schermzweeftoestel  
De geconstateerde trim wijkt behoorlijk af van de voorgeschreven trim en valt buiten de veilige tolerantie. De verdeling van de afwijkingen is wel anders dan verwacht. Gebruikelijk heeft het trimverloop van verouderende schermzweeftoestellen/lijnen tot gevolg dat een schermzweeftoestel gemiddeld genomen achterover trimt. De lager belaste achterste lijnen krimpen iets meer dan de hoger belaste lijnen. In dit geval "slingeren" de gemeten waarden echter door het schermzweeftoestel heen (kan soms het gevolg zijn van wisselend vochtig wordende lijnen) en is het opmerkelijk dat juist de A1 en iets mindere mate A2 aan beide zijden flink korter zijn dan de ontwerpwaarde. Het gevolg is dat het schermzweeftoestel in het midden (boven de 1e 2 stamlijnen) behoorlijk sneller is getrimd dan gewenst.

links	rechts
<b>A</b>	-8	-7
<b>B</b>	-1	-3
<b>C</b>	1	-2

links	rechts
<b>A</b>	-13	-13
<b>B</b>	0	-1
<b>C</b>	-1	-5

Al met al zou het schermzweeftoestel met deze lijnenset flink getrimd moeten worden om weer conform de ontwerpspecificaties te kunnen vliegen. Het is alleen niet zinvol om de huidige lijnen te trimmen, omdat in ieder geval de stamlijnen moeten worden vervangen.
